# REVITALIZACE MALÉ VODNÍ NÁDRŽE ČEPÍ

TECHNICKÁ STUDIE

08 / 2021

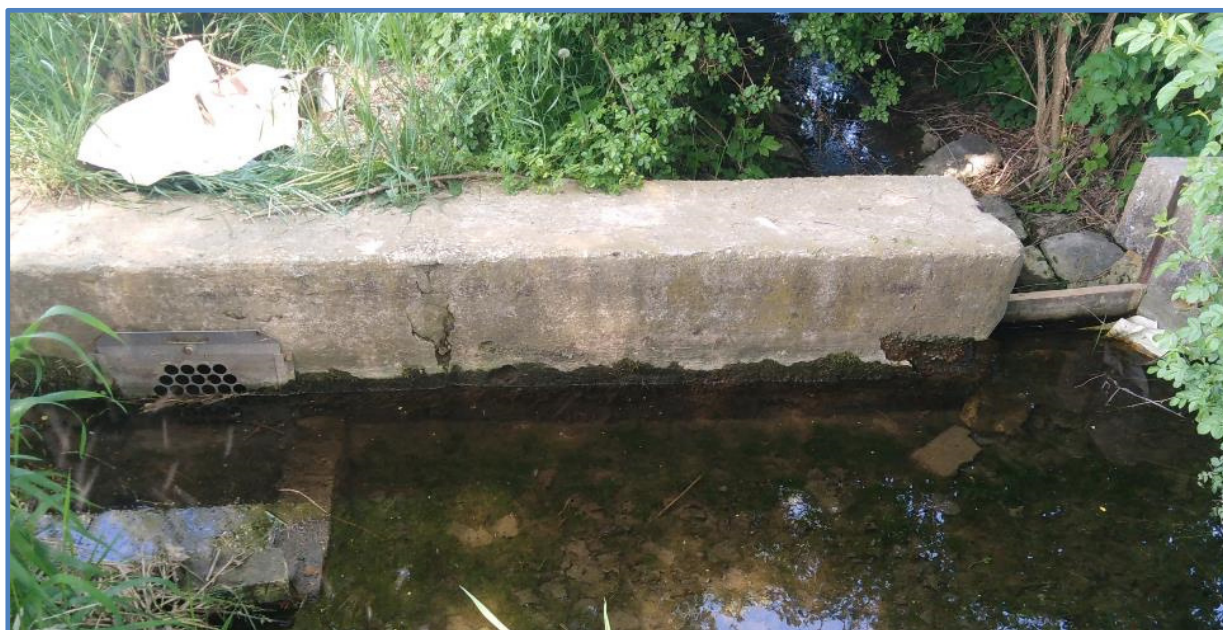
6 | Rozdělovací objekt, ř. km 3,55 Dubanky

Rozdělovací objekt tvoří betonový práh v ose toku hrazený dřevěnými dlužemi šířky 0,4 m. V levé části objektu je nátok do napouštěcího potrubí, který je opatřen hrubými česlemi (nerez plech s kruhovými otvory). Vtok má s představený práh. Rozdělení průtoků objektem v aktuálním technickém stavu nezajišťuje převádění minimálního zůstatkového průtoku do koryta Dubanky.

V podobném stavu je také rozdělovací objekt, který také neplní funkci rovnoměrného rozdělení průtoků do nádrže i do koryta Dubanky – při terénním průzkumu do koryta Dubanky neodtékala žádná voda.

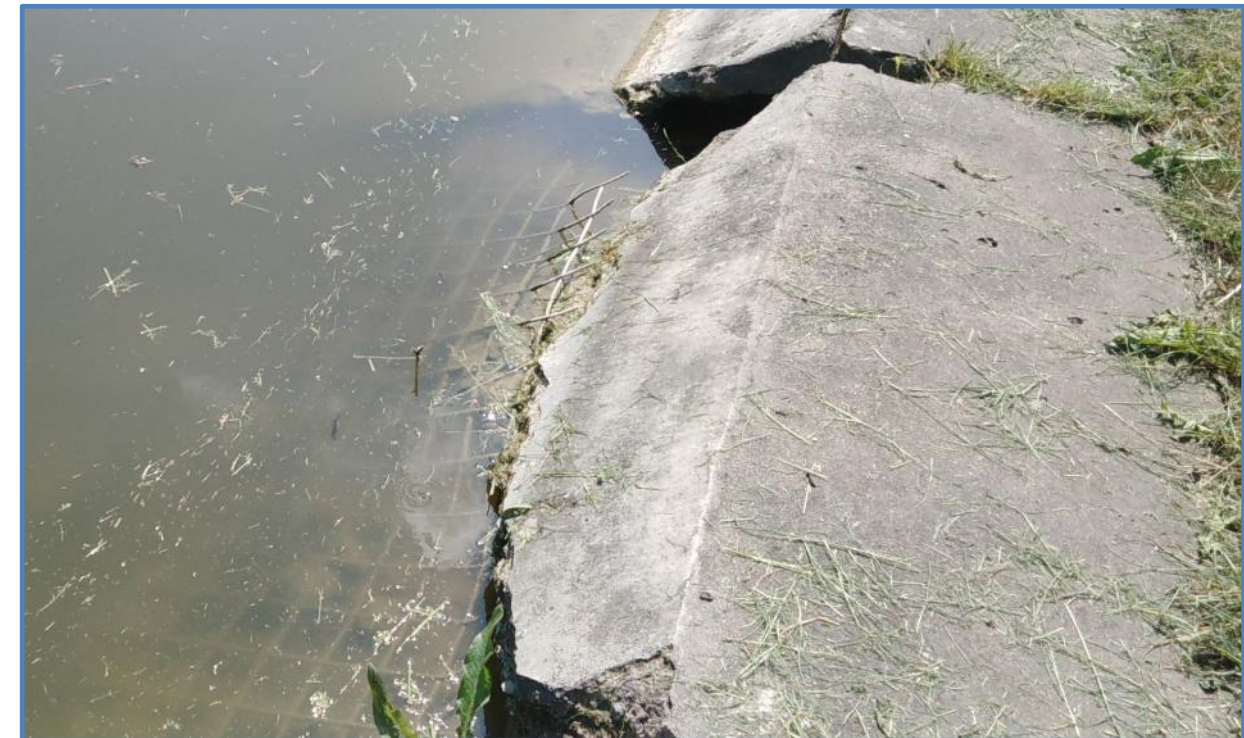
Je zřejmé, že malá vodní nádrž byla v době svého vzniku navržena především pro rekreační účely a jako požární nádrž. Dno a břehy jsou betonové, částečně z prefabrikátů, částečně monolitické. Dilatační spáry jsou s ohledem na stáří díla a tehdejší kvalitu prací místy porušené, betony degradované, je odhalena výztuž. Jedná se však spíše o lokální poruchy. Celkový stav je možné posoudit až po vypuštění nádrže.

8| Porušené břehové opevnění

- dtto varianta „A“
- Udržovací práce spojené s provozem stavby
  - odbahnění nádrže, likvidace sedimentů
  - sanace severní betonové zídky nádrže vč. vypouštěcího objektu
  - sanace konstrukce rozdělovacího objektu
  - pročištění nátokového potrubí
- Investiční opatření – malá vodní nádrž
  - demolice betonového opevnění dna a břehů
  - modelace břehů, opevnění lomovým kamenem
  - rozdělení nádrže průčnou hrázkou (sedimentační prostor)
