# REVITALIZACE MALÉ VODNÍ NÁDRŽE ČEPÍ

TECHNICKÁ STUDIE

08 / 2021

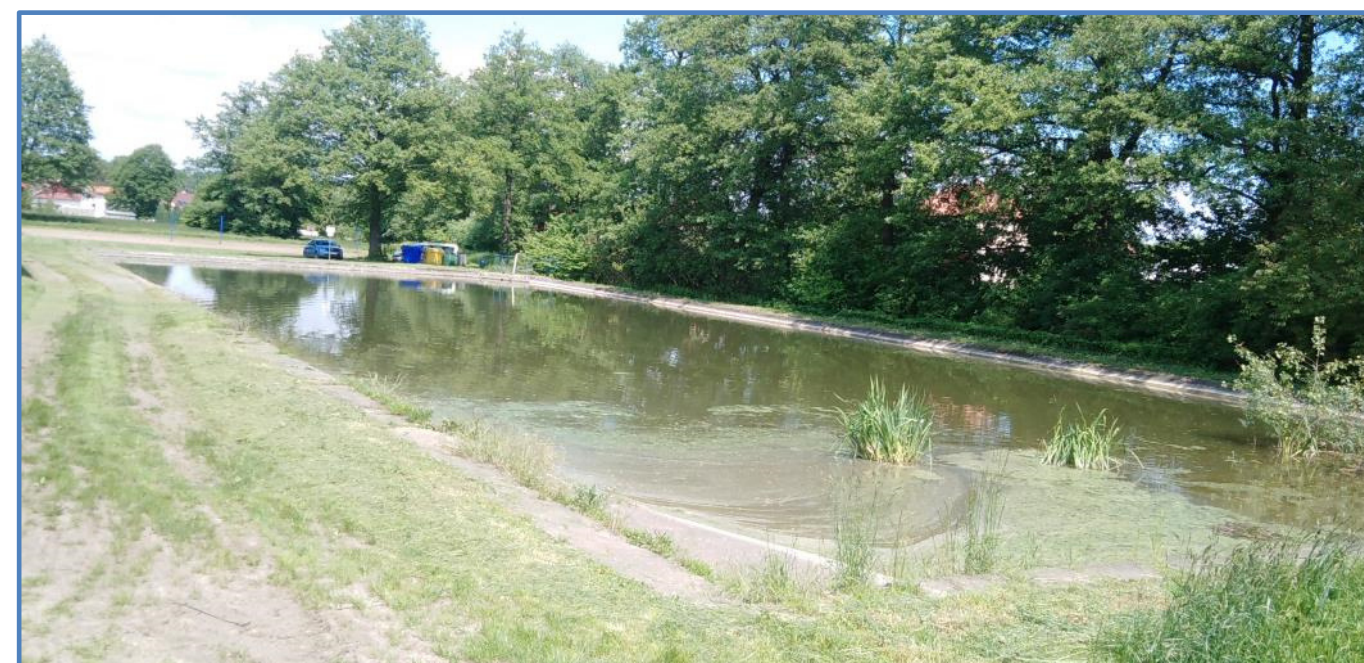
Břehy a dno nádrže tvoří betonové prefabrikované a monolitické panely. Sklon svahů břehů je cca 1:1, kratší strany nádrže tvoří betonové kolmé zídky. Manipulační a vypouštěcí objekt je umístěn v severovýchodním rohu nádrže.

5| Malá vodní nádrž, pohled z jihozápadu

Je zřejmé, že malá vodní nádrž byla v době svého vzniku navržena především pro rekreační účely a jako požární nádrž. Dno a břehy jsou betonové, částečně z prefabrikátů, částečně monolitické. Dilatační spáry jsou s ohledem na stáří díla a tehdejší kvalitu prací místy porušené, betony degradované, je odhalena výztuž. Jedná se však spíše o lokální poruchy. Celkový stav je možné posoudit až po vypuštění nádrže.

- dtto varianta „A“
- Udržovací práce spojené s provozem stavby
  - odbahnění nádrže, likvidace sedimentů
  - sanace severní betonové zídky nádrže vč. vypouštěcího objektu
  - sanace konstrukce rozdělovacího objektu
  - pročištění nátokového potrubí
- Investiční opatření – malá vodní nádrž
  - demolice betonového opevnění dna a břehů
  - modelace břehů, opevnění lomovým kamenem
  - rozdělení nádrže průčnou hrázkou (sedimentační prostor)
